VII Conferenza Internazionale

VIVERE E CAMMINARE IN CITTA'

Comune di Brescia

Assessorato alla Mobilità e Traffico

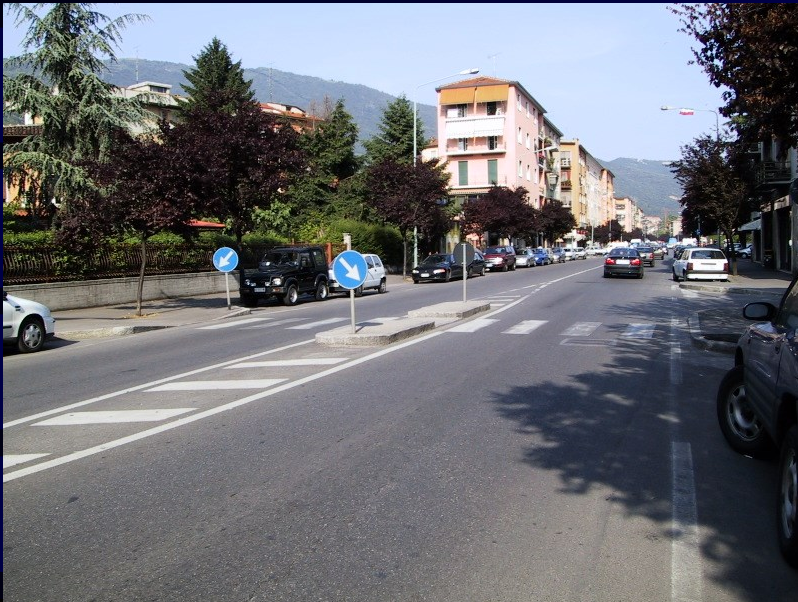
TAV. A2 – DOCUMENTAZIONE FOTOGRAFICA

Isola salvagente e penisole lato sosta

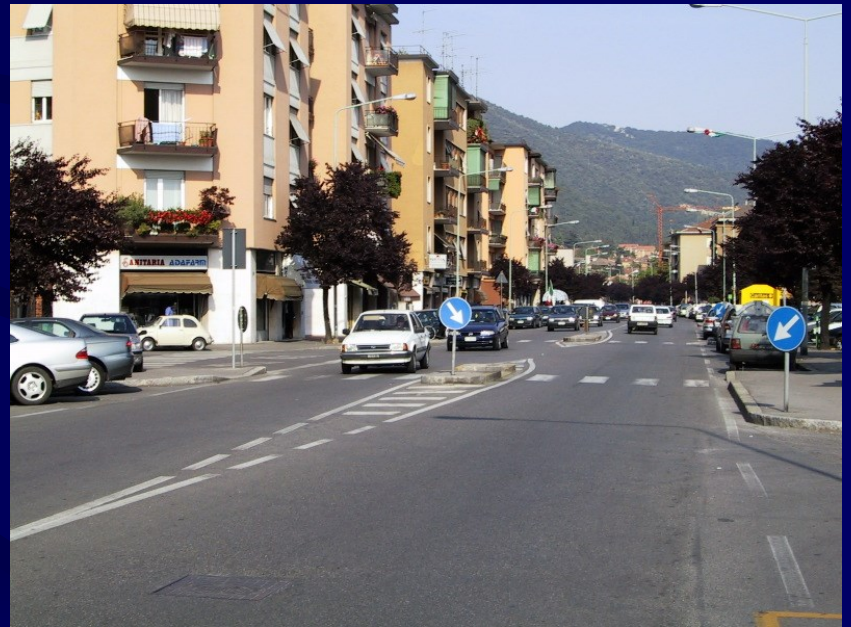
Isola salvagente e penisole lato sosta

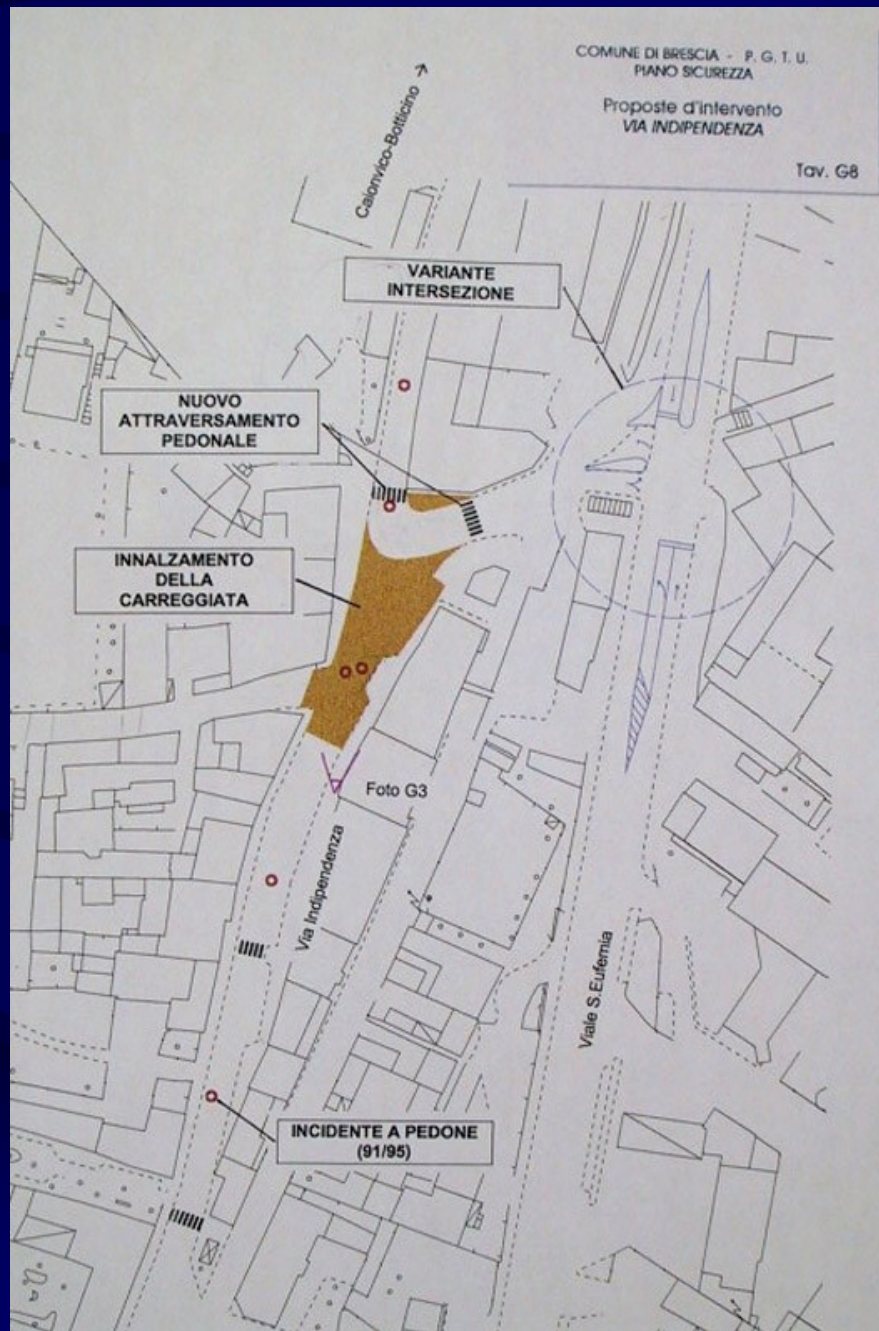
TAV. B2

LOCALIZZAZIONE INCIDENTI
E SCHEMA SOLUZIONE
INGRESSO DA NORD

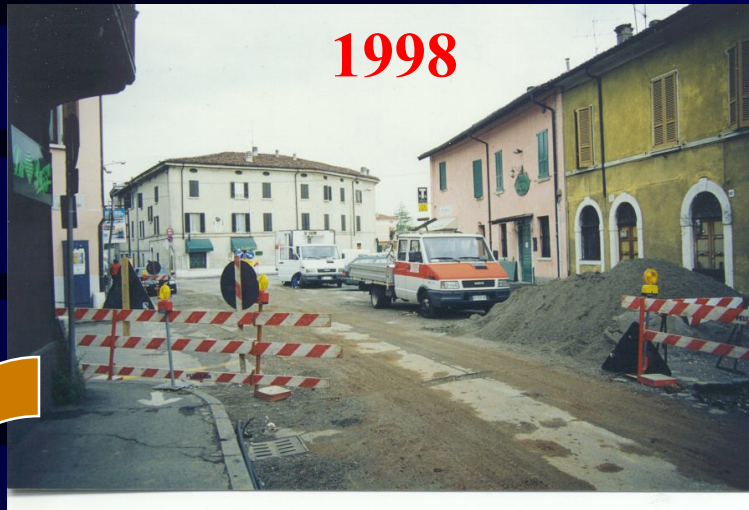
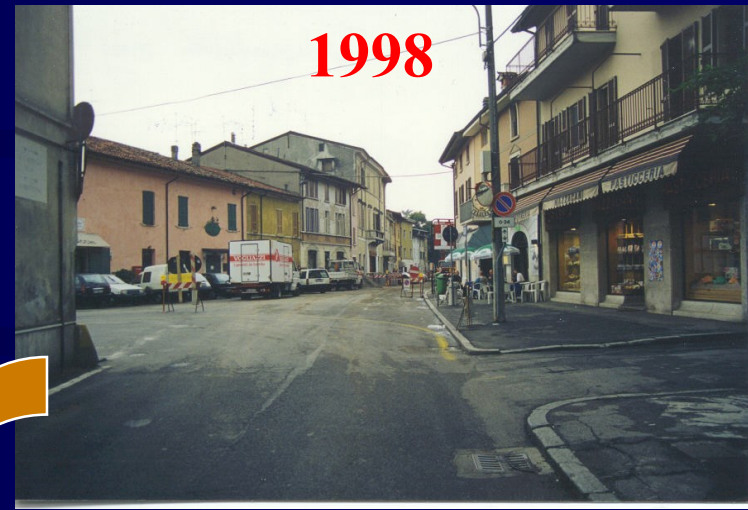
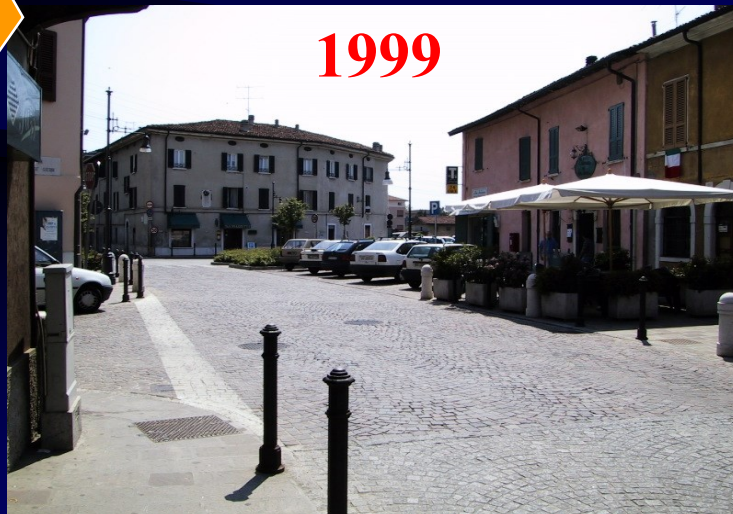
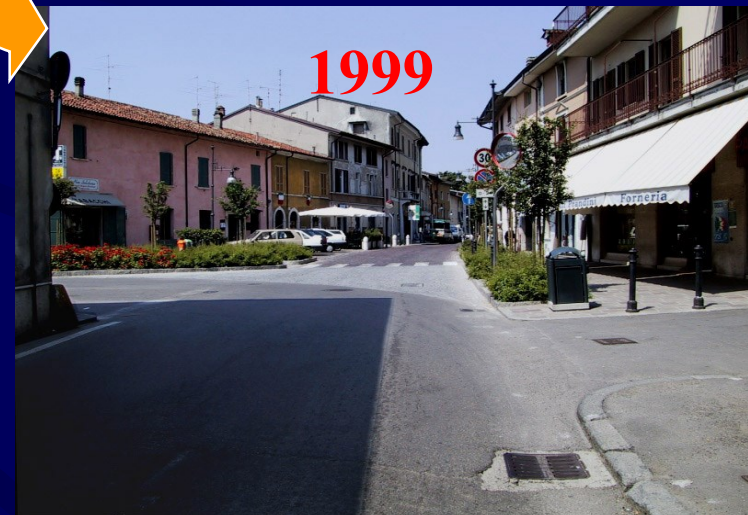
TAV. B3 – DOCUMENTAZIONE FOTOGRAFICA

Innalzamento della carreggiata

“Porta” d’ingresso

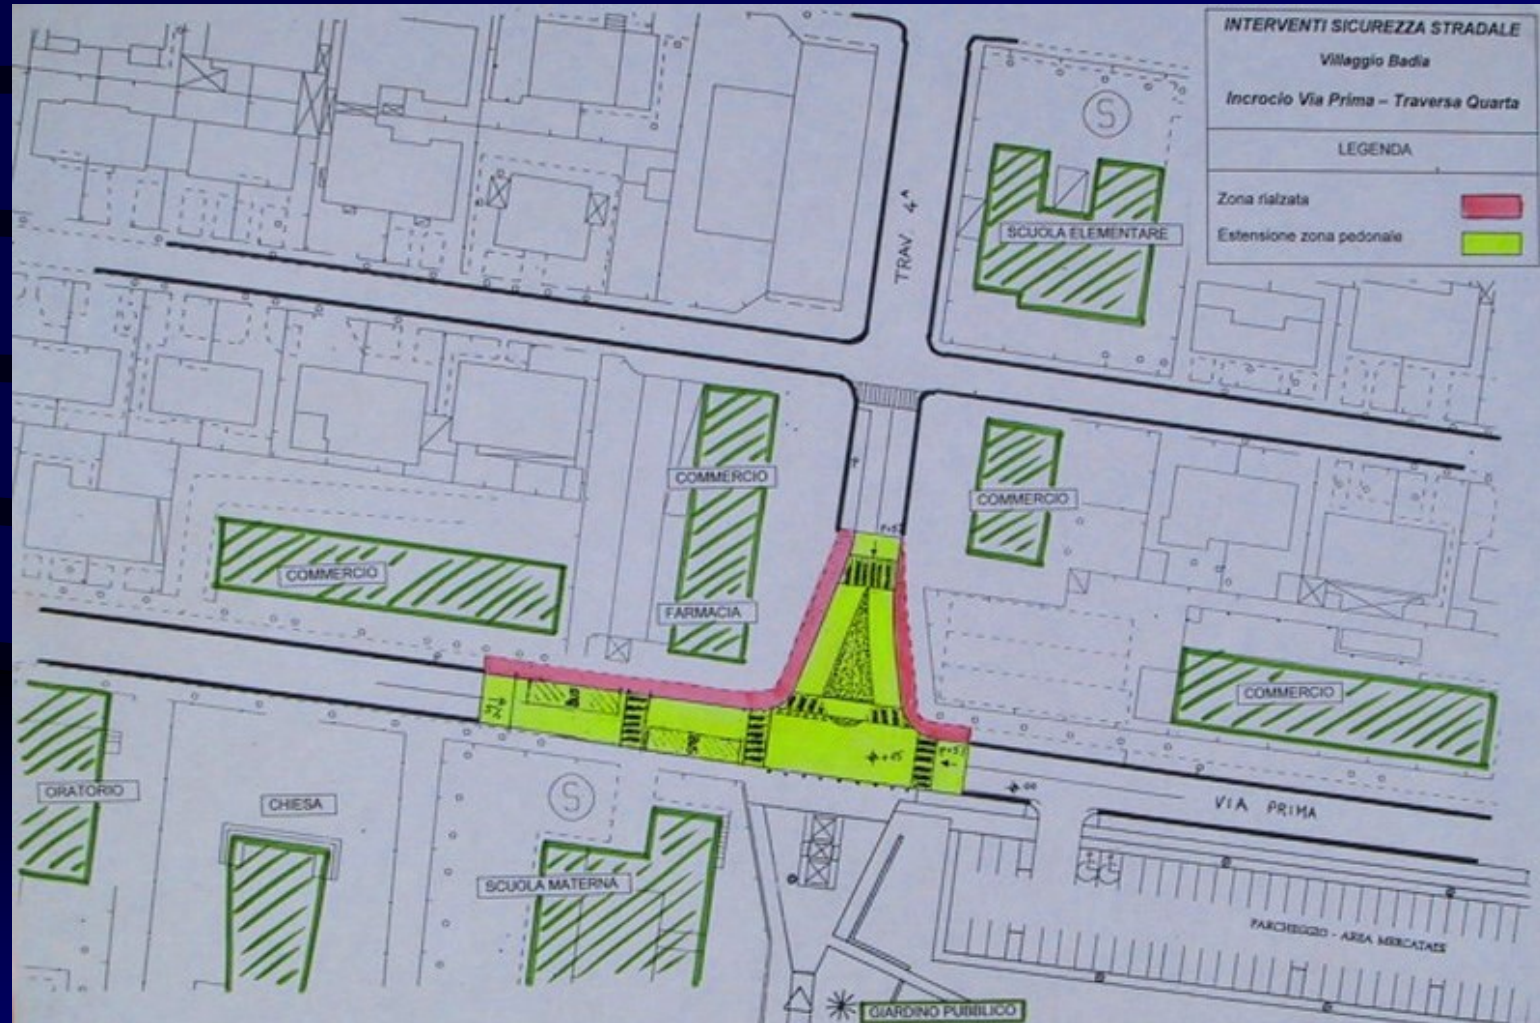
TAV. C2 – SOLUZIONE INTERVENTO

DEFINIZIONE AREE DI SOSTA
INNALZAMENTO DELL'INTERSEZIONE

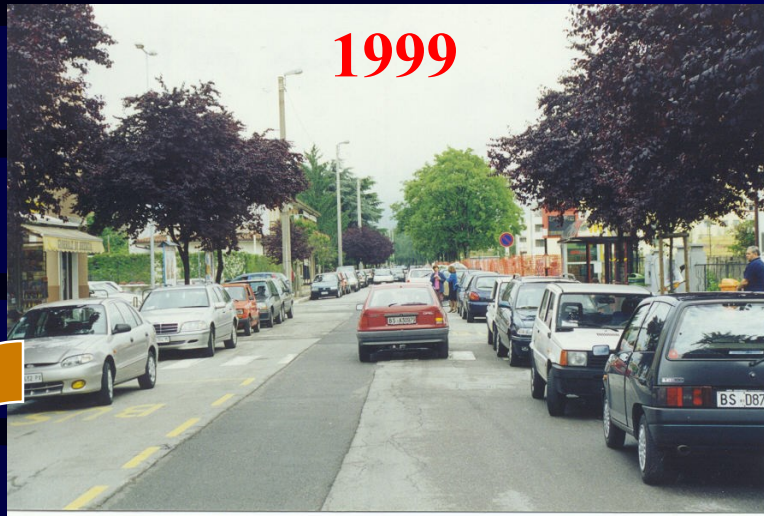
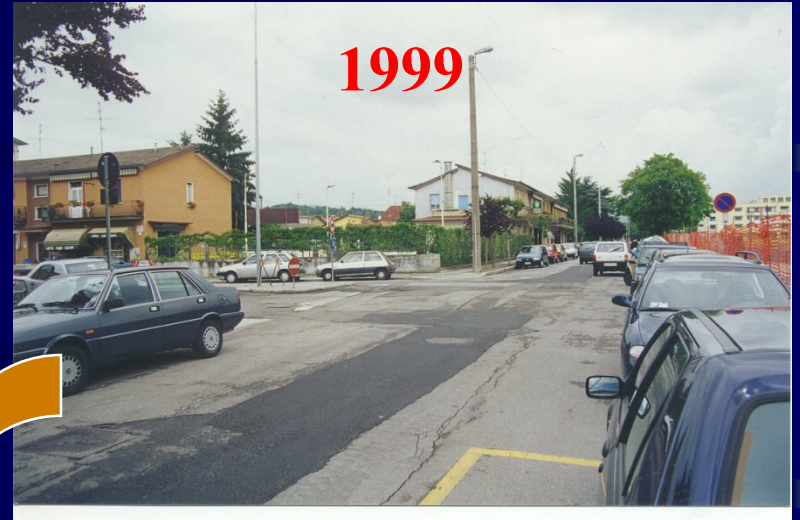
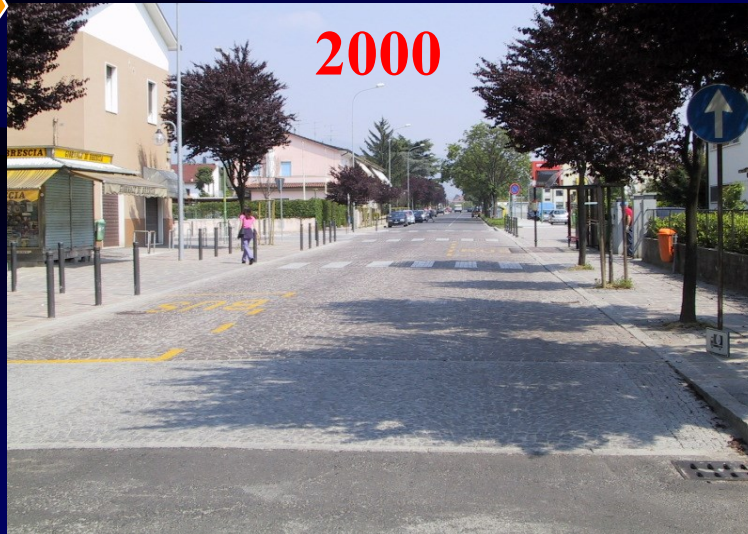
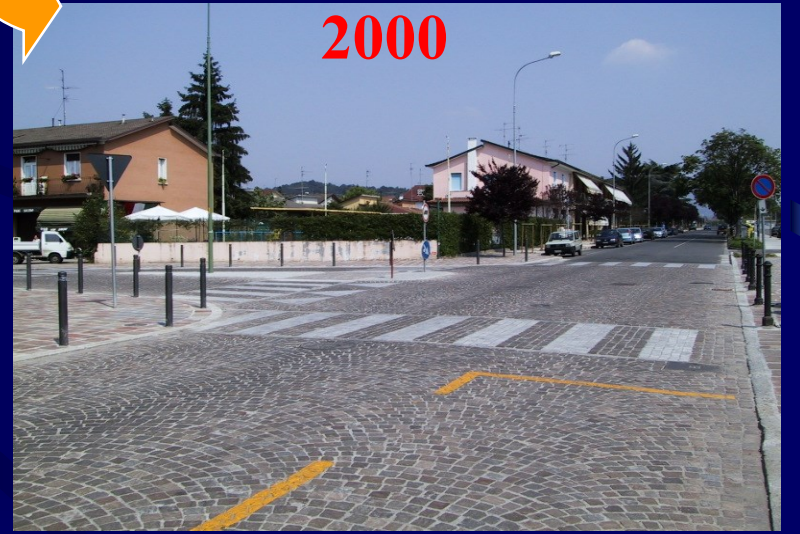
TAV. C3 – DOCUMENTAZIONE FOTOGRAFICA

Innalzamento della carreggiata

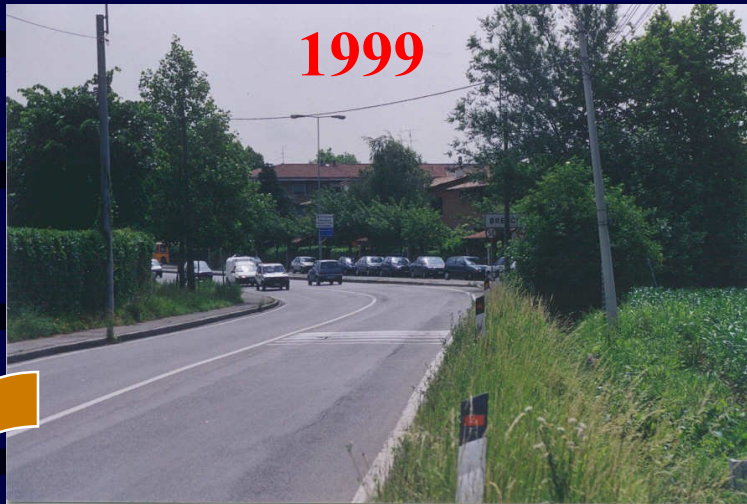
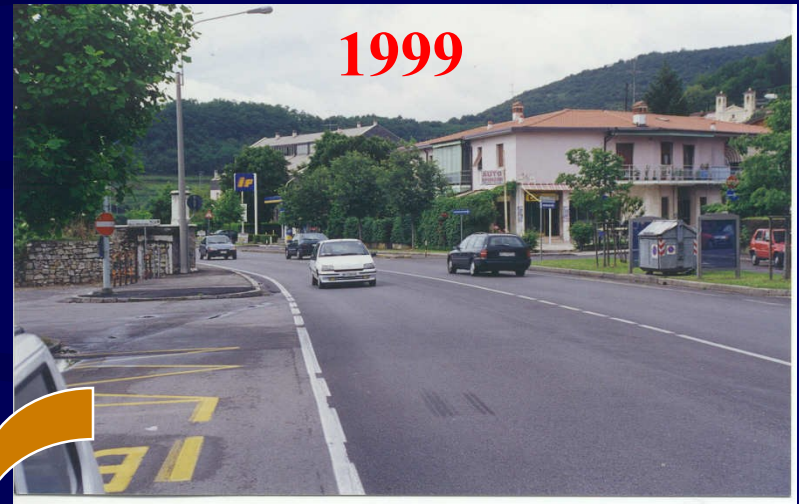
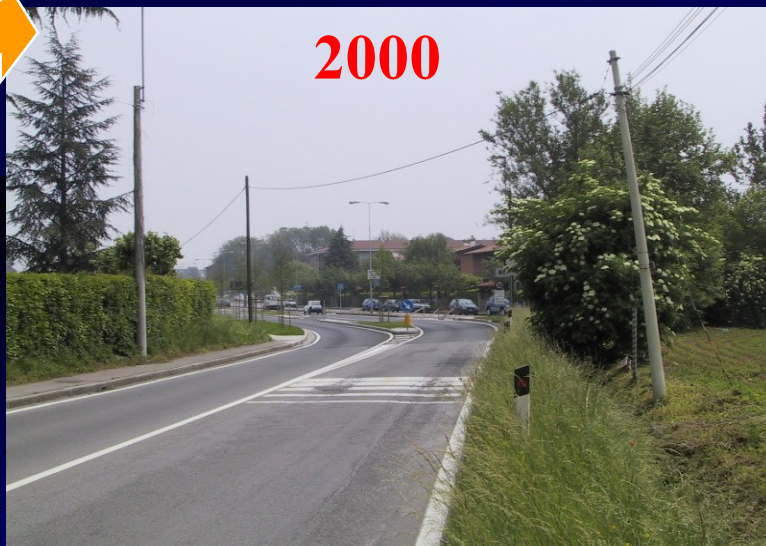
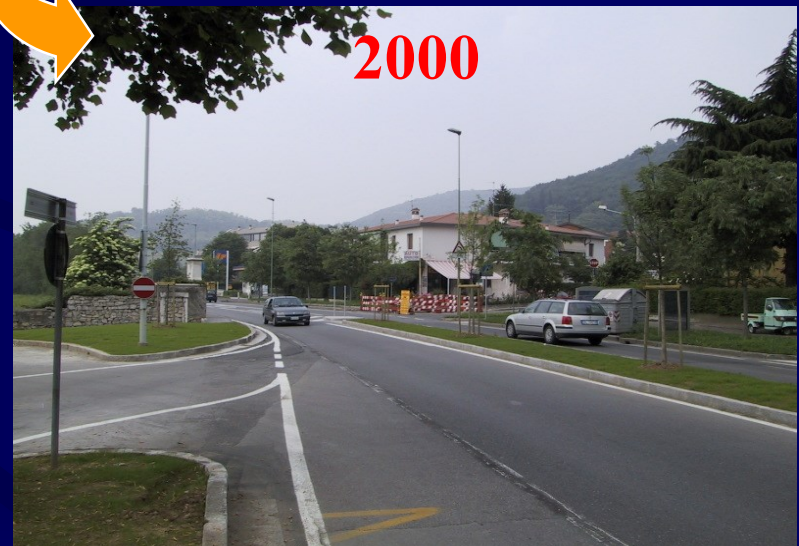
TAV. D2 – DOCUMENTAZIONE FOTOGRAFICA

Creazione effetto “soglia” con aiuola spartitraffico

Restringimento corsie con aiuola spartitraffico e piantumazione

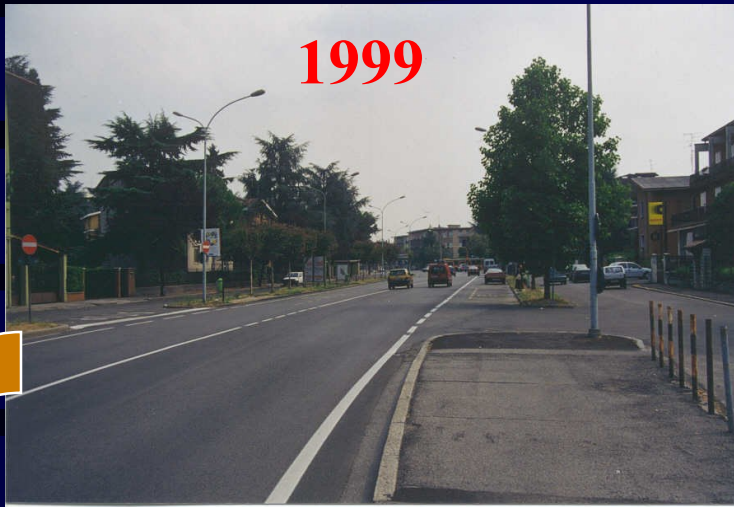
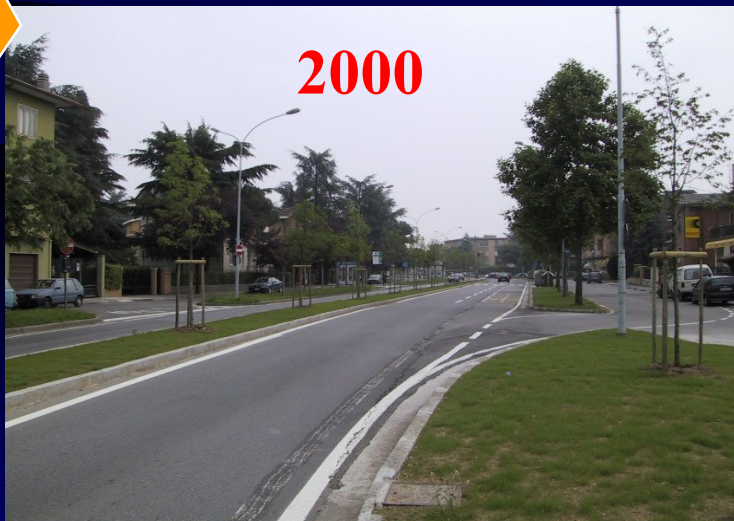
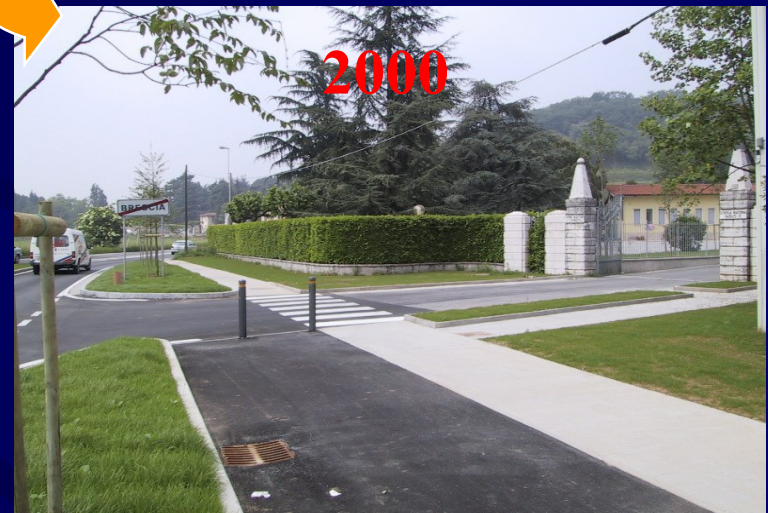
TAV. D3 – DOCUMENTAZIONE FOTOGRAFICA

Restringimento corsie con aiuola spartitraffico e piantumazione

Percorso ciclopedonale

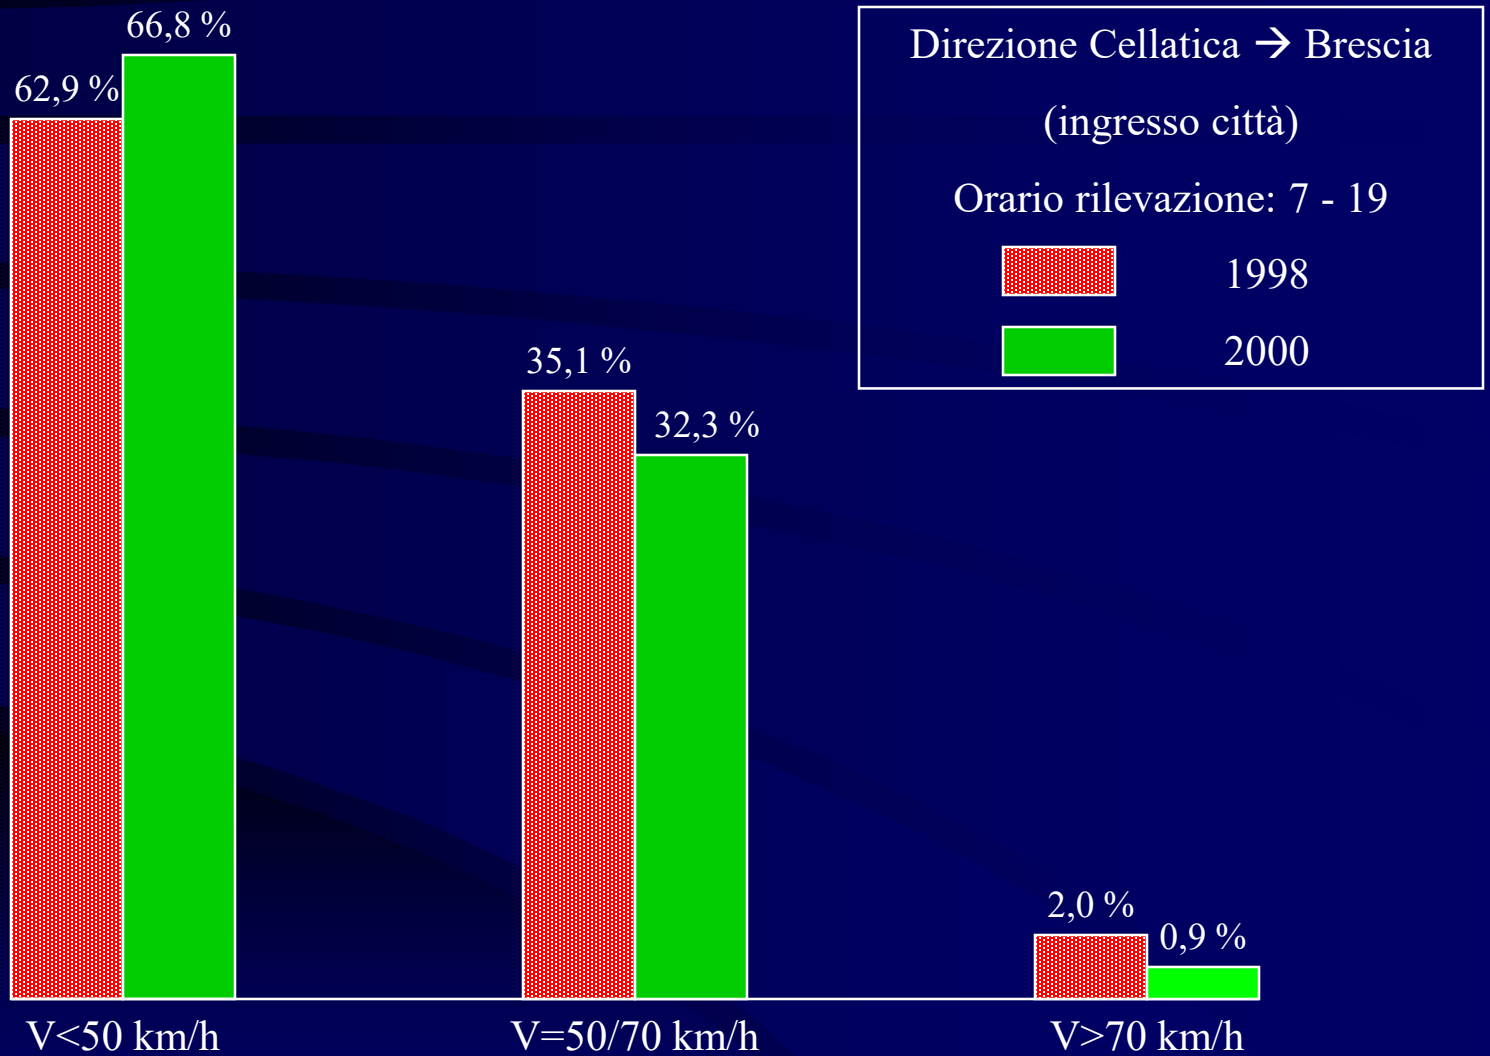
TAV. D4 – CONFRONTO DELLE VELOCITA' PRIMA E DOPO L'INTERVENTO

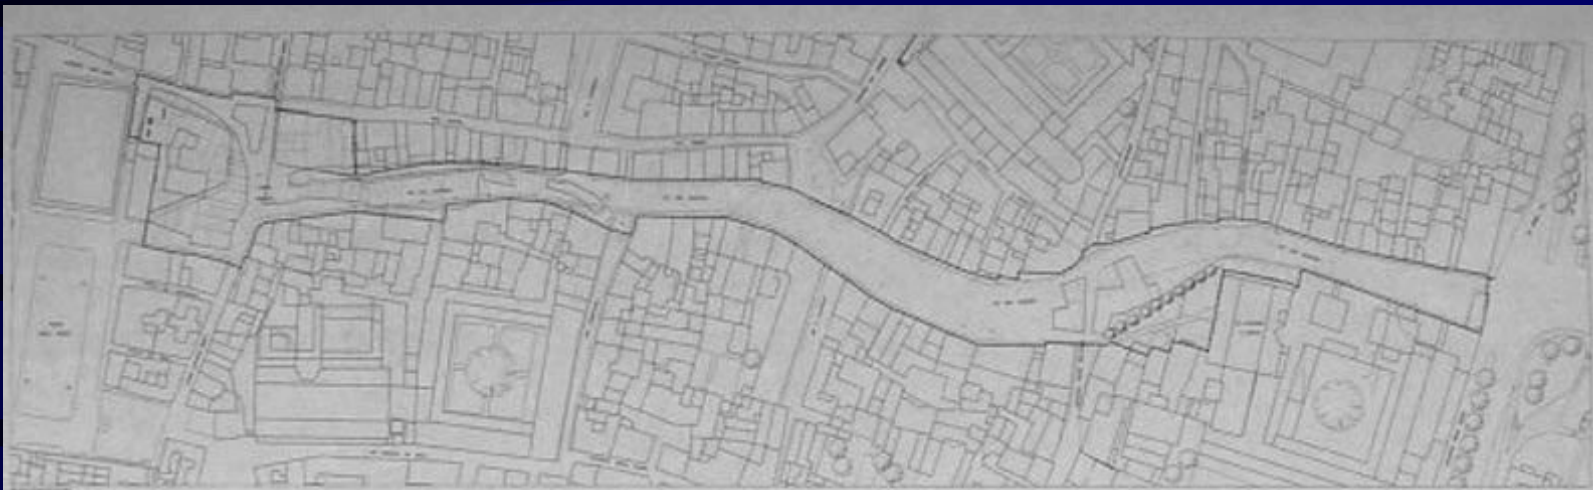
TAV. E1 – PROGETTO DI RIQUALIFICAZIONE

Estratto dal progetto di riqualificazione di Via San Faustino (Arch. Lombardi)

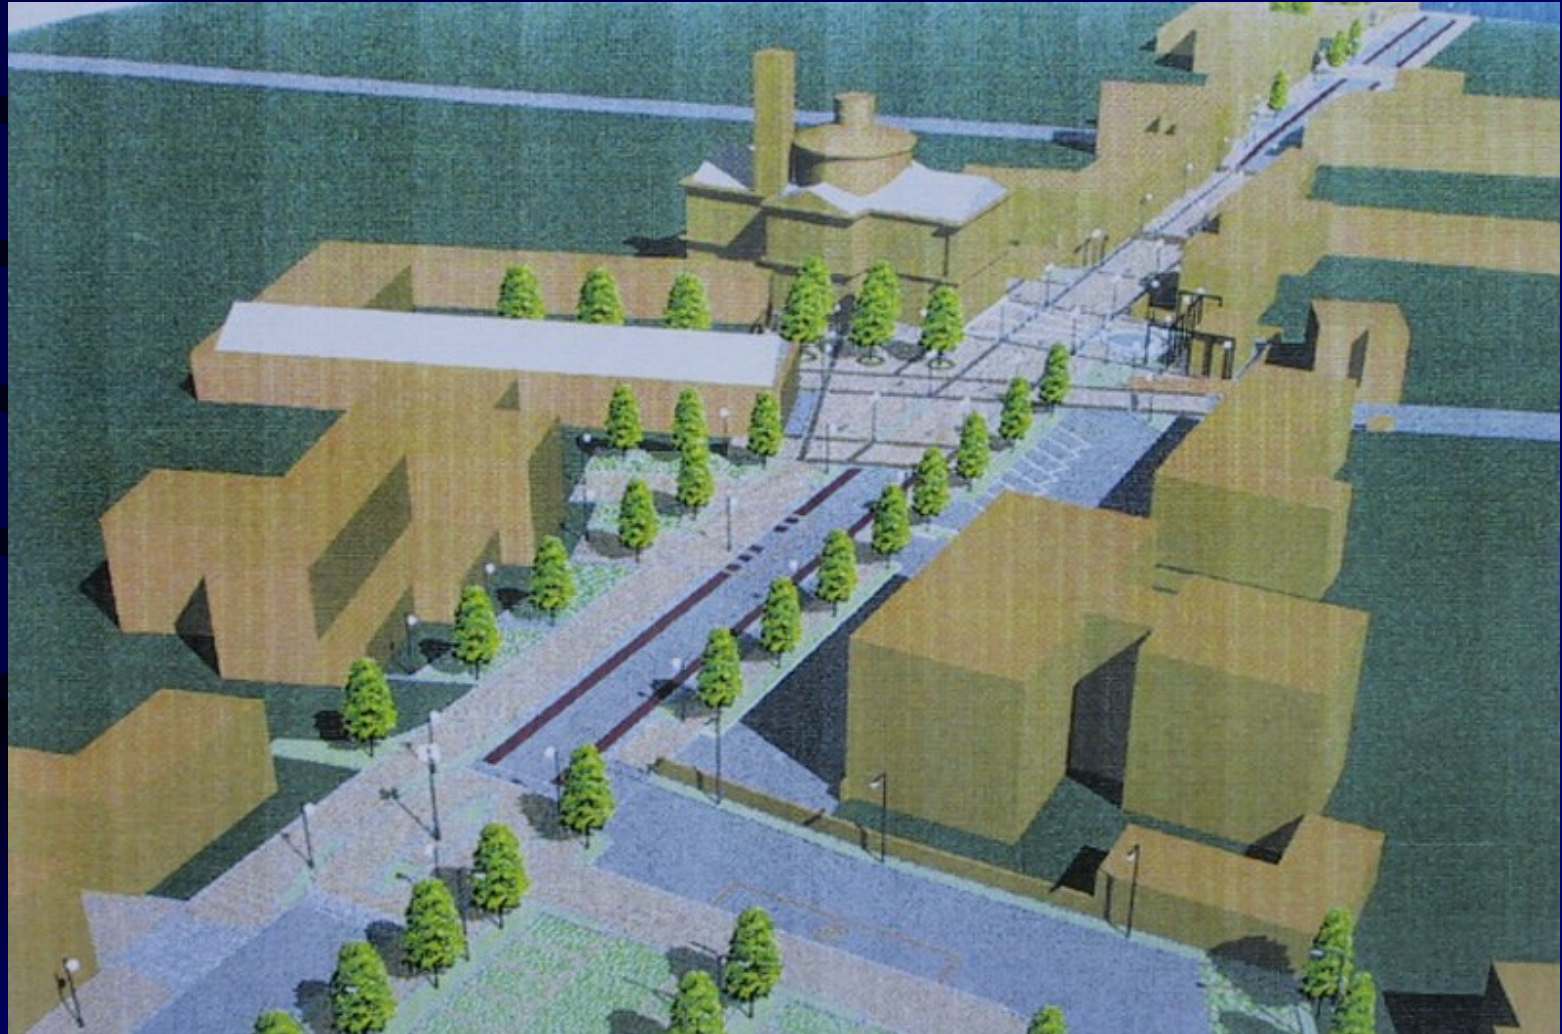
TAV. F2 – PROGETTO DI RIQUALIFICAZIONE

Estratto dal progetto di riqualificazione di Via Fornaci (Arch. Rigotti)

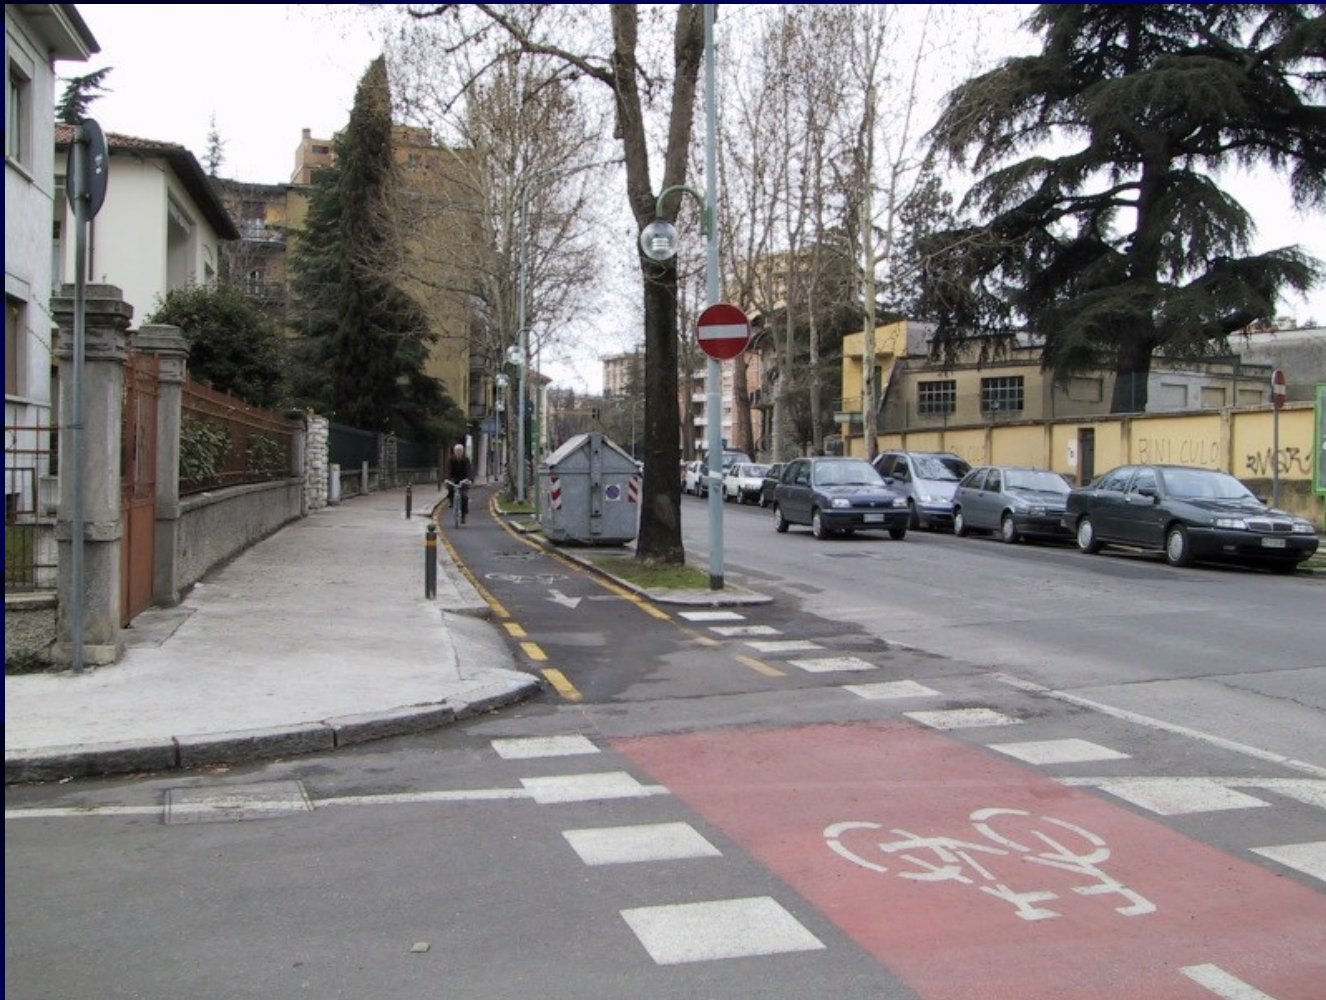
TAV. G2 – ATTRAVERSAMENTO CICLABILE

Applicazione di fondo rosso sulla pista ciclabile in corrispondenza dell'attraversamento
